## INGEGNERIA STRUTTURALE

# VIADOTTO SUL POLCEVERA: FINE PREMATURA DI UNA PIETRA MILIARE INGEGNERISTICA DEL DOPOGUERRA

*A seguito del crollo della pila 9 del viadotto sul Polcevera, che ha provocato l'immane disastro del 14 agosto 2018, si vuole con la presente memoria fare il punto della situazione e soprattutto chiarezza su un'opera d'arte di grande rilevanza ingegneristica che solo ora, seppure funestamente, ha raggiunto una notorietà enorme.*

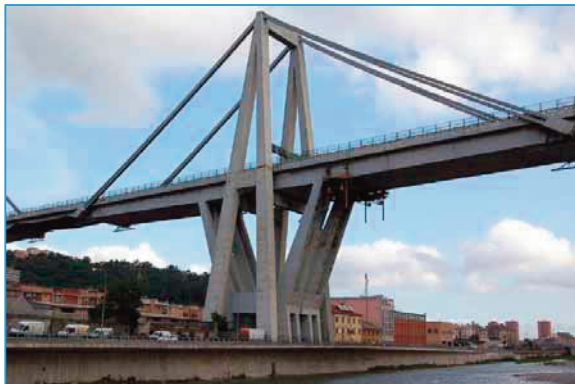
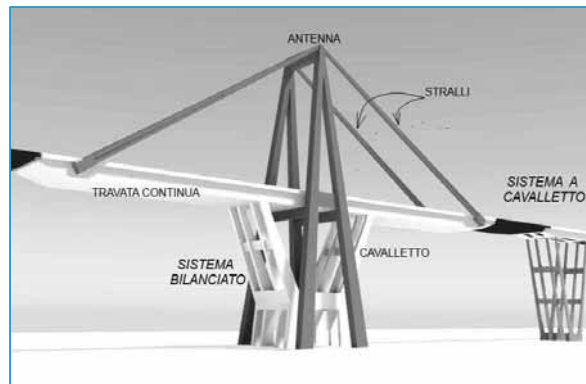
Figure. 2 e 3. Sistema bilanciato pila 9: foto prima del crollo e rendering schematico con indicazioni parti costituenti.

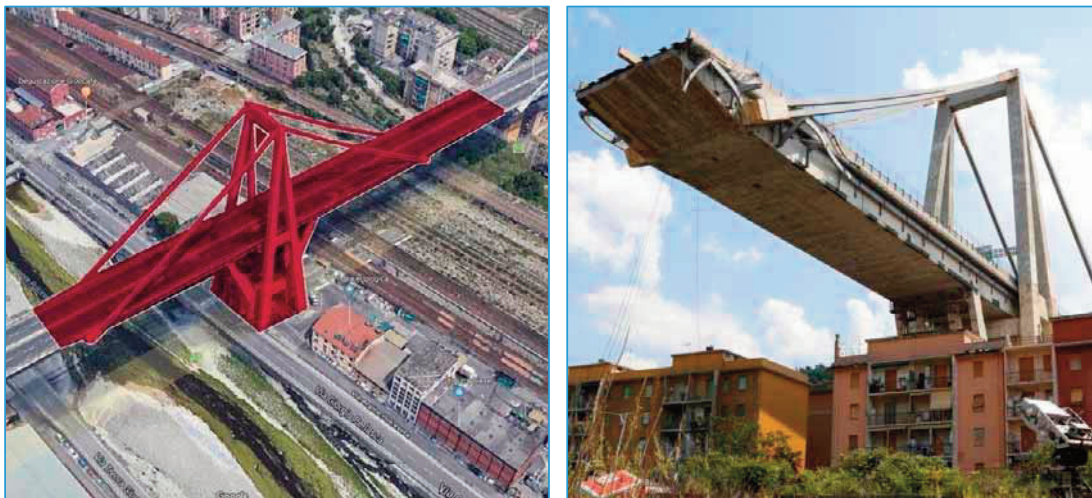
Quanto sopra è una veloce descrizione tecnica in grado di spiegare le intuizioni del prof. R. Morandi alla base di una grande opera ingegneristica che, con la sua arditezza, ha consentito di superare grandi luci. Il viadotto era lungo più di 1000 m e la porzione interessata dal crollo, quella intorno alla pila 9, aveva uno sviluppo di circa 200 m (Figure 5 e 6).

Figure. 5 e 6 - Porzione rossa crollata e parte rimanente lato pila 10

Dalla suddetta disamina risulta fortemente probabile, se non altro per analogia con quanto avvenuto nel passato, che l'evento catastrofico sia dovuto al cedimento di uno strallo del sistema bilanciato della pila 9, per ammaloramenti progressivi da corrosione dei tiranti. Molti possono essere i fattori che si sono aggiunti alla causa principale, in alcuni casi influenti, in altri atti ad esaltarne gli effetti. C'è chi ha tirato in ballo il traffico, intensificatosi negli anni, ma in tal senso, seppure non si debba trascurare il maggior cimento per effetto di fatica, va ricordato che il collaudo è stato eseguito con riferimento ad una colonna di carichi militari a completa occupazione della porzione interessata, così come previsto anche dalle normative attuali, tale da rendere insignificanti le seppur sostanziali variazioni che si sono avute negli anni.

In definitiva, seppure esaltato da fattori contingenti, la causa principale risiede nelle consistenti condizioni di degrado in cui versavano alcuni elementi strutturali, in particolare gli stralli, costituenti il sistema bilanciato. Quello che doveva essere un punto di forza del famoso sistema M5 del prof. Morandi, ossia che il rivestimento in calcestruzzo degli stralli fungesse da vero e proprio inibitore della corrosione, in quanto avrebbe dovuto svolgere una funzione protettiva, si è rivelato un sistema di occultamento che di fatto ha impedito l'ispezione diretta a vista del manifestarsi della stessa. Corrosione che si è vieppiù esaltata nel tempo per il fatto che l'acciaio armonico degli stralli è stato soggetto da sempre a tensioni elevatissime, che ne hanno accentuato la curva di progressione temporale (fenomeno dello Stress Corrosion Cracking-SCC).

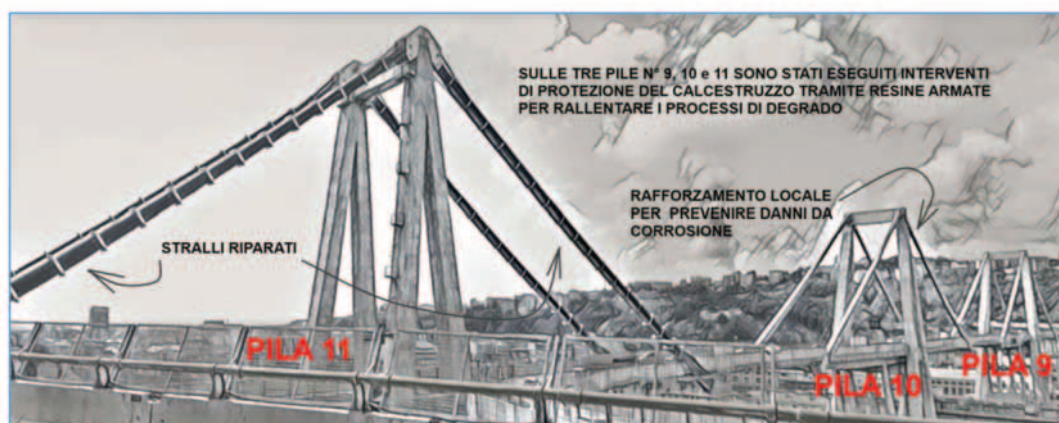
in concomitanza ad importanti interventi manutentivi, è stato, infatti, riscontrato un degrado diffuso riguardante gli stralli dei tre sistemi bilanciati, ed una serie di ulteriori degradi concentrati, alcuni dei quali all'attacco degli stralli con il traversone in sommità dell'antenna, nel sistema bilanciato corrispondente alla pila 11. In particolare le indagini in sito hanno avuto il duplice scopo di determinare le caratteristiche fisico-meccaniche dei calcestruzzi e delle armature tese e di valutare lo stato dei cavi di precompressione, stimandone il livello tensionale. Sui calcestruzzi è stata eseguita una diffusa campagna di diagnostica a mezzo di prove sclerometriche, agli ultrasuoni, pistola Windsor, pull-out, compressione a rottura di carote estratte; sugli acciai sono state eseguite

Figura 7. Intervento di risanamento strutturale del 1992: sostituzione strallo pila 11 e rafforzamento locale pila contigua.

Il recupero di base dello strallo ammalorato è stato eseguito installando in opera stralli convenzionali affiancati alle sue facce verticali e adottando al contempo un sistema di cavi corti nella sua parte terminale al fine di modularne lo stato tensionale generale a mezzo del trasferimento del tiro dai cavi vecchi ai nuovi, in modo da utilizzare la rigidità conferita dalla parte in cemento armato anche nella struttura finale riparata.

Tutti i cavi aggiunti alla fine sono stati sostituiti. L'intervento, in definitiva, seppure complesso e richiedente l'impiego di uno spiegamento di forze e di attrezzature fuori dal normale, è stato allo stesso tempo di invasività contenuta, senza alcuna interruzione della viabilità sul tratto interessato, che si è mantenuta nella norma. Soluzioni alternative, con la totale sostituzione degli stralli, avrebbero comportato più consistenti problemi di sicurezza strutturale e soprattutto la paralisi del traffico per un lungo periodo di tempo. Esse avrebbero inoltre alterato le impostazioni di base del progetto, seppure con stralli elastici sovradimensionati si sarebbe ragionevolmente assicurata la preesistente rigidità. La demolizione degli stralli, nella sua traumaticità intrinseca, avrebbe alterato l'architettura dell'opera, comportando grosse difficoltà esecutive, come quelle che si hanno quando si trasferisce il carico sospeso da vecchi a nuovi cavi, e operative, legate alla demolizione stessa, difficilmente controllabile, di tratti del calcestruzzo, e, soprattutto, avrebbe comportato reazioni di opinione per l'allarme sulla stabilità dell'opera e la conseguente perdita d'immagine che ne poteva derivare (Figura 8).

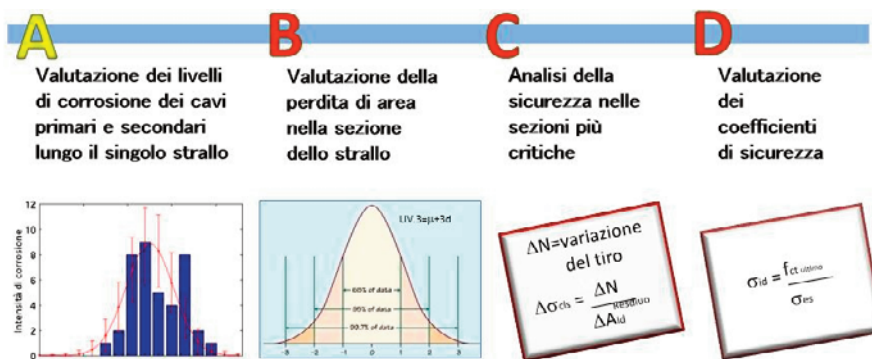
Figura 8. Metodo di valutazione della sicurezza degli stralli a seguito di indagine riflettometrica.

Oltre all'intervento di risanamento strutturale sugli stralli a monte e a valle del sistema bilanciato corrispondente alla pila 11, nello stesso periodo, sono stati eseguiti interventi locali sul sistema bilanciato corrispondente alla pila 10. Sulla base di quanto emerso dal calcolo del fattore

di sicurezza (Figura 8), la situazione critica era concentrata nella sezione d'attacco di sommità dell'antenna e quindi gli interventi sono stati limitati a queste zone, incrementando la sicurezza dell'intero sistema. In ultimo, per la pila corrispondente al sistema bilanciato 9, quella del crollo, poiché i livelli di corrosione erano contenuti, non si è proceduto ad alcun tipo di intervento.

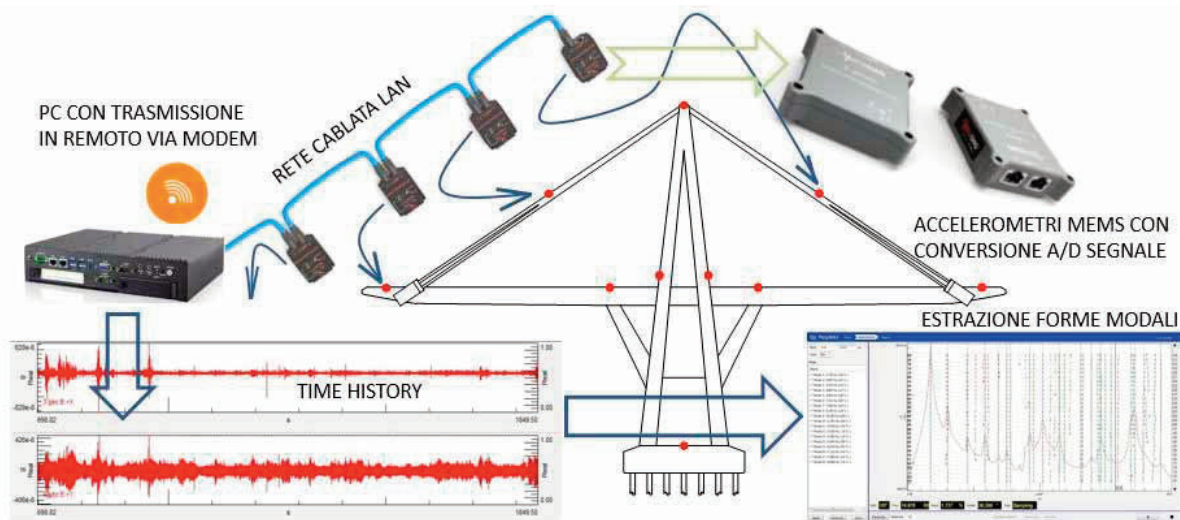
Figura 9. Schema di impianto di monitoraggio dinamico permanente.

dica di tali indagini, e delle conseguenti analisi, a cadenze prestabilite o indicate dal verificarsi di particolari eventi, consente di valutare le effettive variazioni dei parametri modali, forieri di modificazioni, più o meno sostanziali, della compagine strutturale del manufatto, o della parte di essa soggetta ad investigazione (Figura 9).

Un impianto realizzato in accordo a quanto sopra descritto, con trasduttori accelerometrici dislocati sull'impalcato ed in particolare su ognuno dei 12 stralli, con costi decisamente contenuti, avrebbe consentito di valutare, in tempo reale, le seppur minime variazioni, locali e globali, del comportamento dinamico del viadotto sul Polcevera. In particolare quelli sugli stralli, avrebbero consentito di tenere sotto controllo il livello di tensionamento degli stessi, se non quello assoluto, sicuramente quello differenziale rispetto alla data d'installazione, ed in base alle risultanze che ne sarebbero derivate, in ter-
