## INGEGNERIA STRUTTURALE

# VIADOTTO SUL POLCEVERA: FINE PREMATURA DI UNA PIETRA MILIARE INGEGNERISTICA DEL DOPOGUERRA

*A seguito del crollo della pila 9 del viadotto sul Polcevera, che ha provocato l'immane disastro del 14 agosto 2018, si vuole con la presente memoria fare il punto della situazione e soprattutto chiarezza su un'opera d'arte di grande rilevanza ingegneristica che solo ora, seppure funestamente, ha raggiunto una notorietà enorme.*

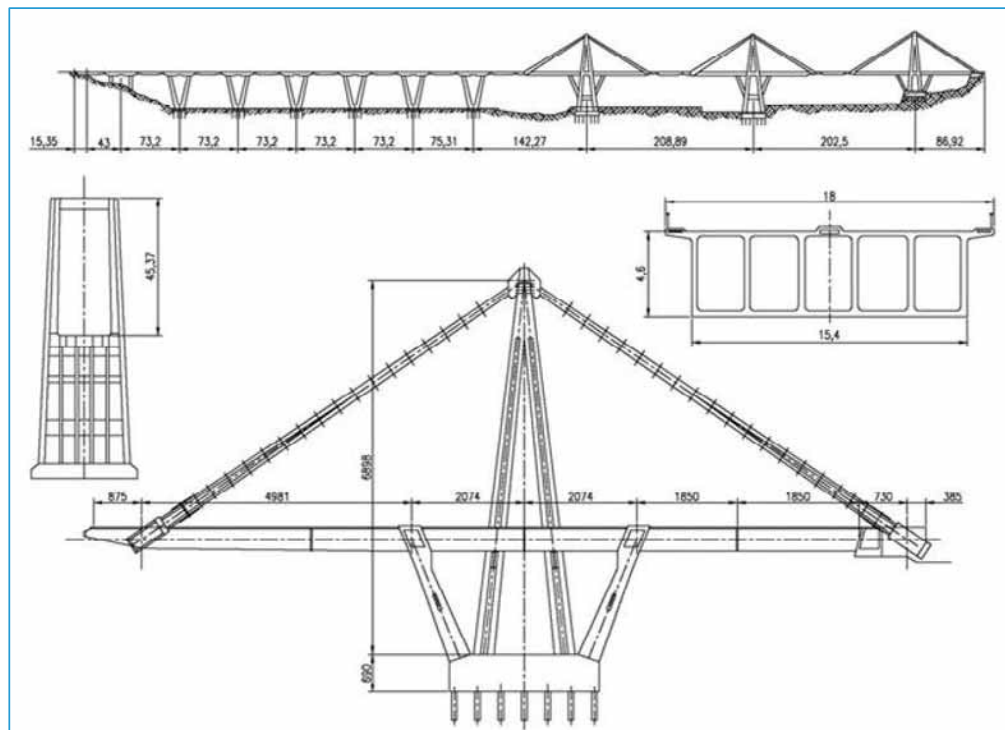
Figura. 4. Sistema bilanciato pila 9.

Ad evidenziare la grandiosità dell'opera, per la costruzione completa del sistema bilanciato corrispondente alla pila 9 sono stati necessari 685 giorni naturali e consecutivi. Ciò significa che nell'ipotesi di costruire due sistemi bilanciati contemporaneamente, sarebbe stato possibile terminare una porzione di viadotto di lunghezza 416 m in non meno di 23 mesi (Figura 4, pagina seguente).
